# Stadt Eichstätt

Lebendige Barrierefreie Altstadt

## Feinuntersuchung Lebendige Barrierefreie Altstadt

München, im Dezember 2015

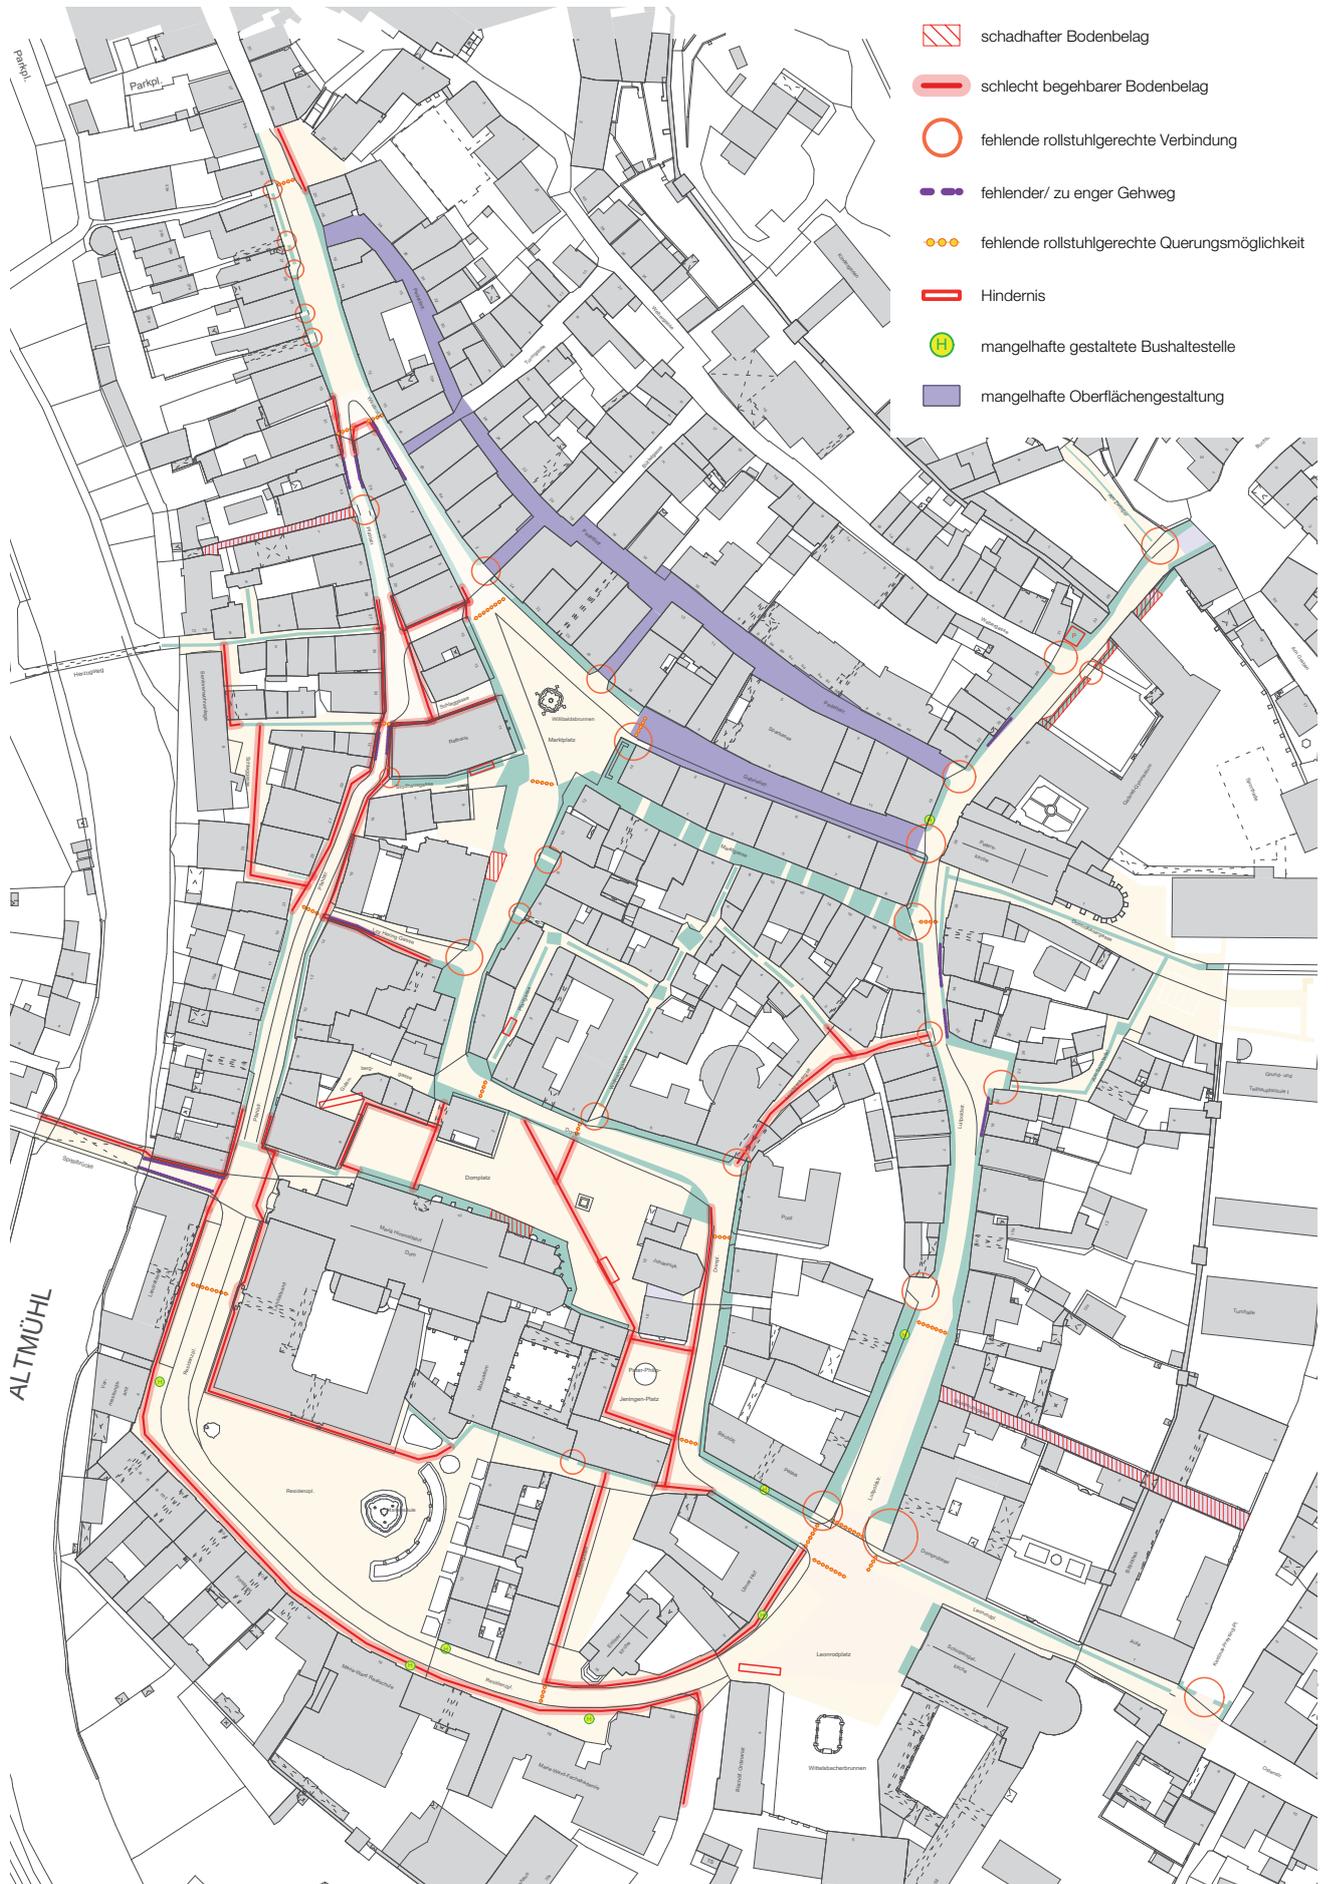
Viele der vorhandenen Materialien sind nicht oder nur teilweise rollstuhlgerecht. Da nicht alle Materialien ausgetauscht werden können, sind im nebenstehenden Mängelplan nur die fehlenden Verbindungen, die notwendig erscheinen, als Mängel markiert und nicht die gesamte Fläche. Ähnlich wurde auch mit den Querungsmöglichkeiten verfahren, die nur an notwendig erscheinenden Punkten markiert wurden.

Neben dieser offensichtlichen Mängel beim Material wurden auch Punkte wie Schäden im Material, mangelhaft ausgestattete Haltestellen, fehlende oder zu enge Gehwege, sowie alle anderen möglichen Hindernisse zur rollstuhlgerechten Erschließung aufgezeigt.

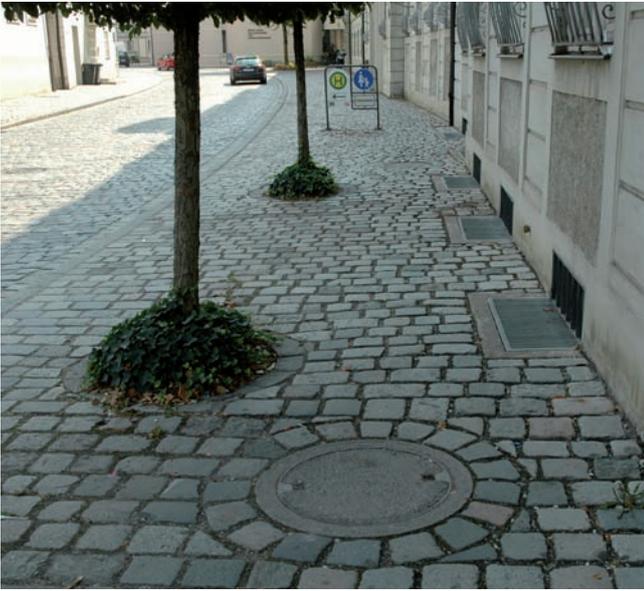
nicht rollstuhlgerechte Materialien

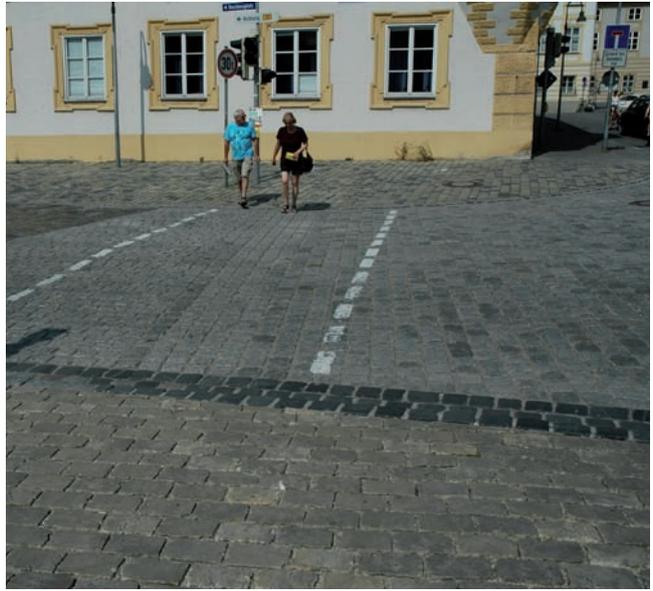
fehlende rollstuhlgerechte Querungsmöglichkeiten

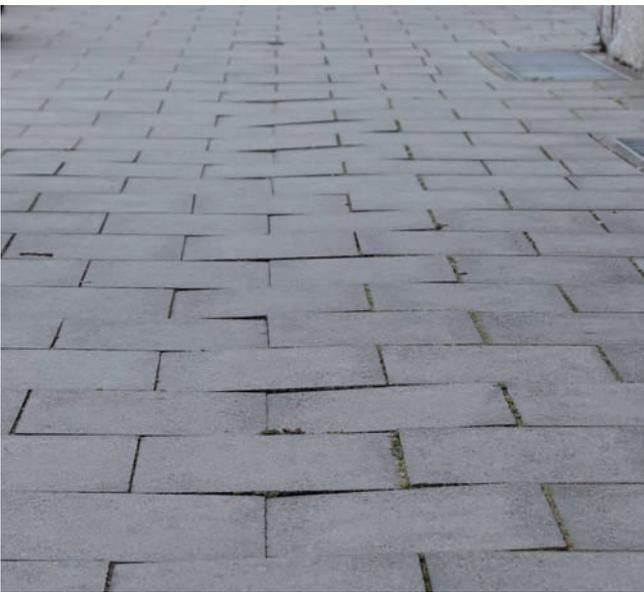
schadhafte Materialien

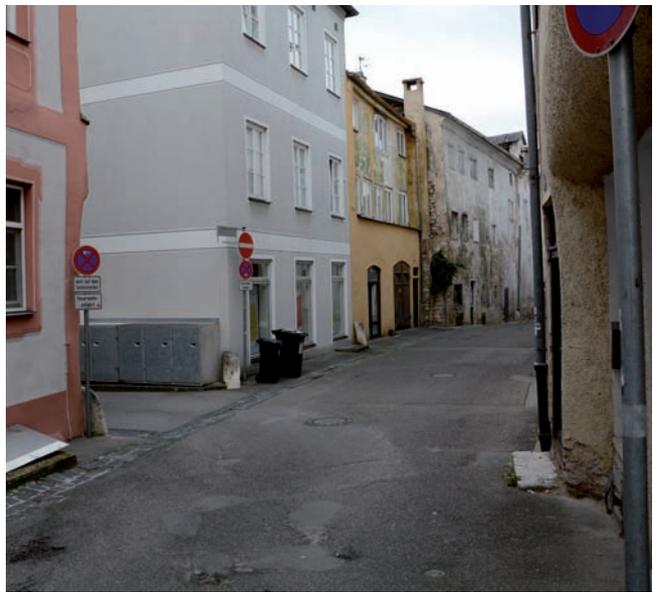
Mangelhafte Oberflächengestaltung

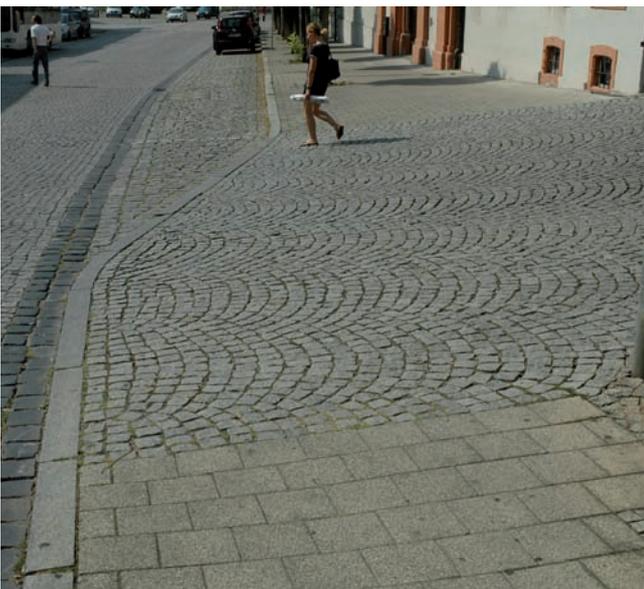
Fehlende rollstuhlgerechte Verbindung bei Ausfahrten

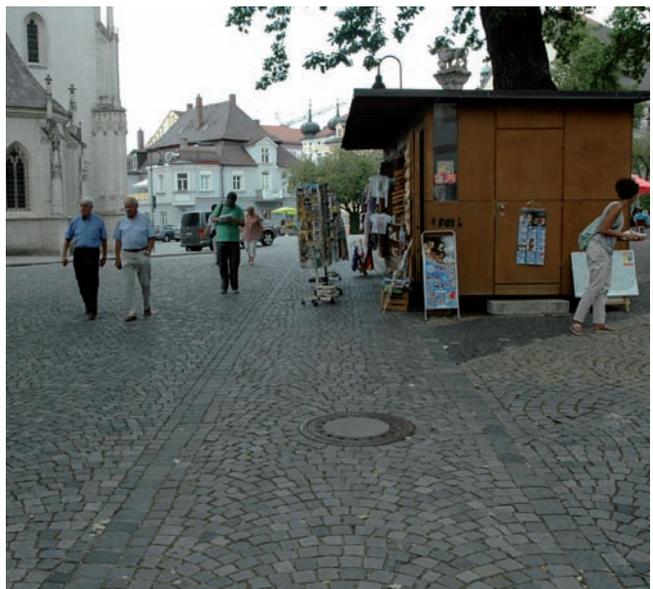
Warenauslage stört Wegebeziehung

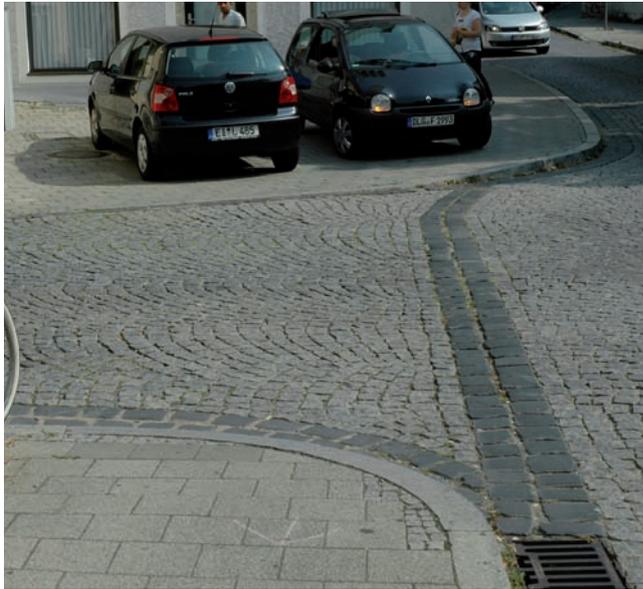
Hindernis durch Falschparker

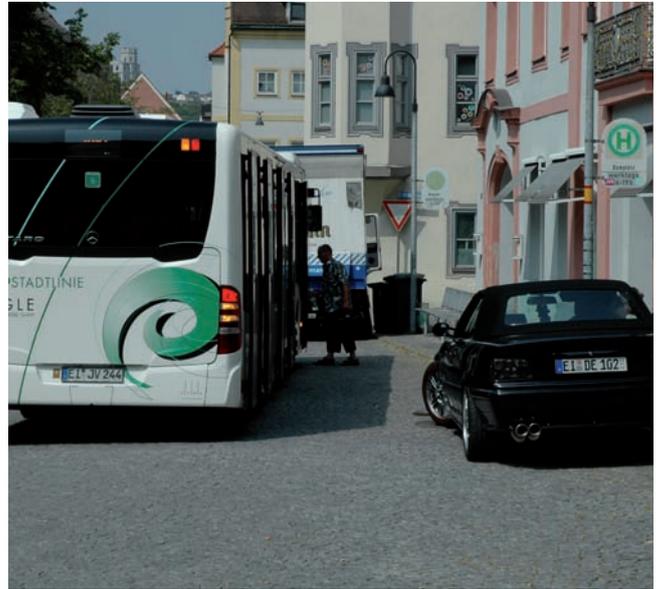
mangelhaft gestaltete Haltestellen

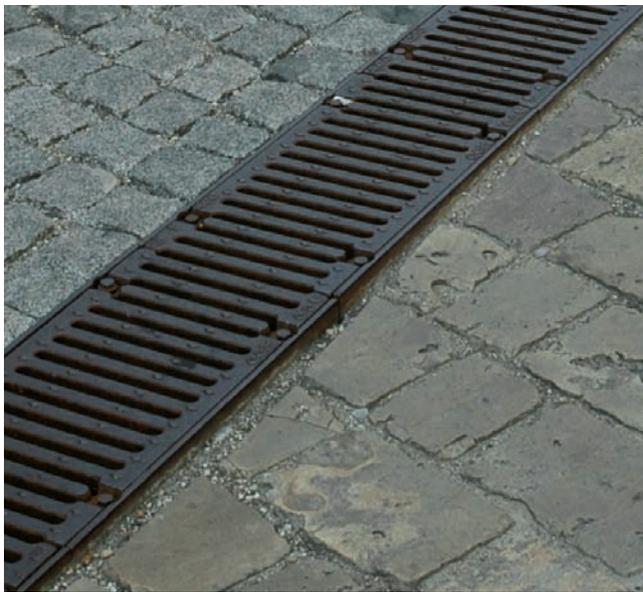
Rinne als Stolperfalle

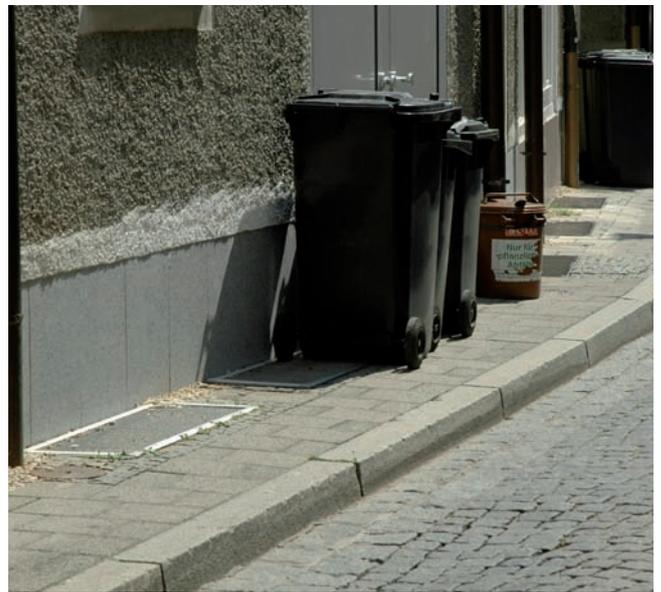
zu enge und vollgestellte Gehwege

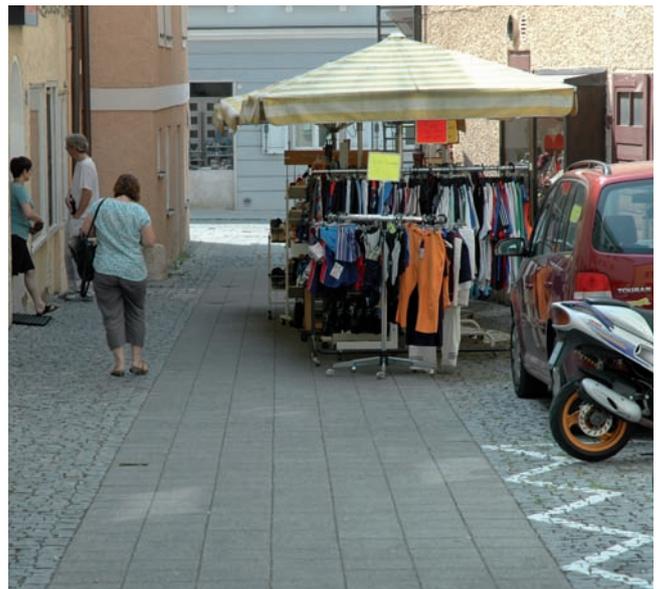
Hindernis durch Warenauslage

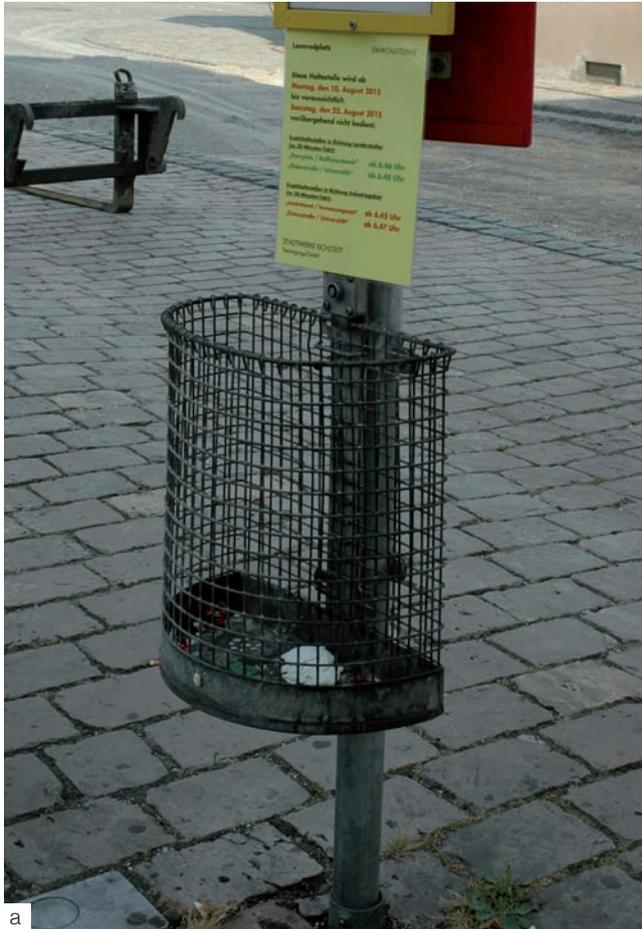
a

In der Altstadt befinden sich noch an vielen Stellen beschädigte und gestalterisch unbefriedigende Abfallbehälter aus Drahtgitter (a, d, f).
