# Stadt Eichstätt

Lebendige Barrierefreie Altstadt

## Feinuntersuchung Lebendige Barrierefreie Altstadt

München, im Dezember 2015

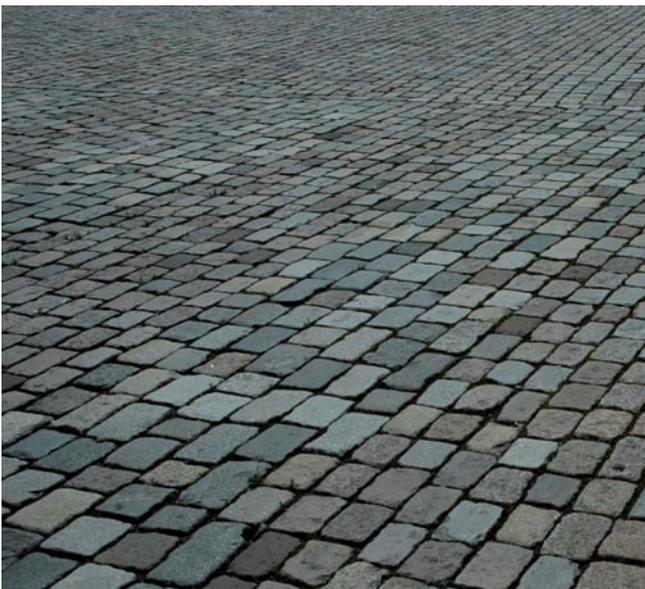
Granitgroßsteinpflaster bruchrau (abgefahren)

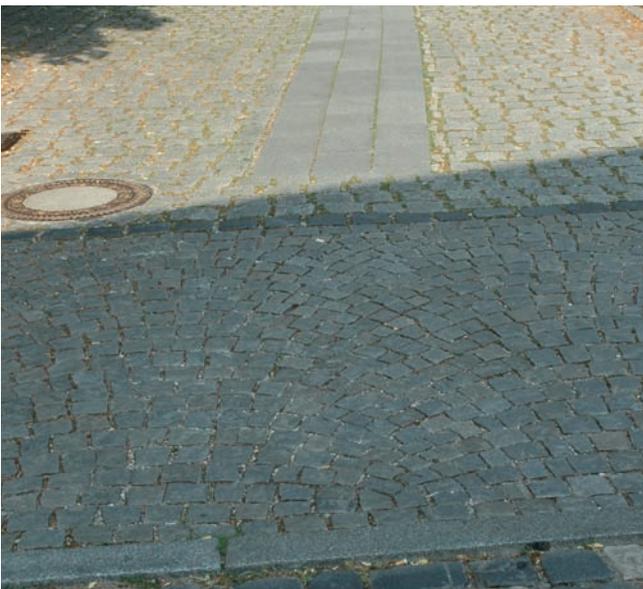
fehlende rollstuhlgerechte Verbindung

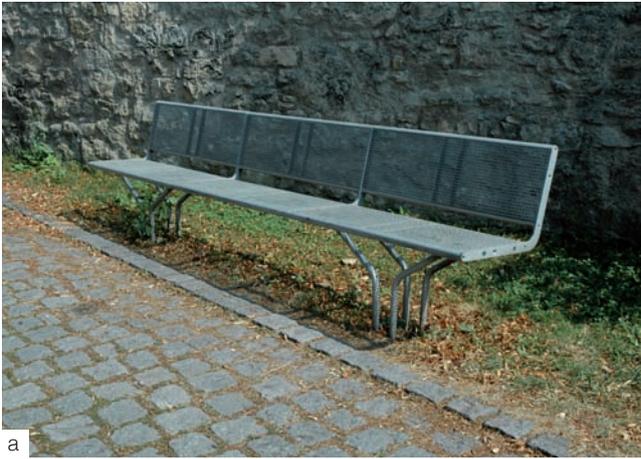
a

Die am häufigsten vorkommendene Bank besteht aus einer leichten Metallkonstruktion (a). Diese Bank verfügt nur über eine Rückenlehne und keine Armlehnen zum Abstützen, wie sie von älteren Mitbürgern gewünscht wird.

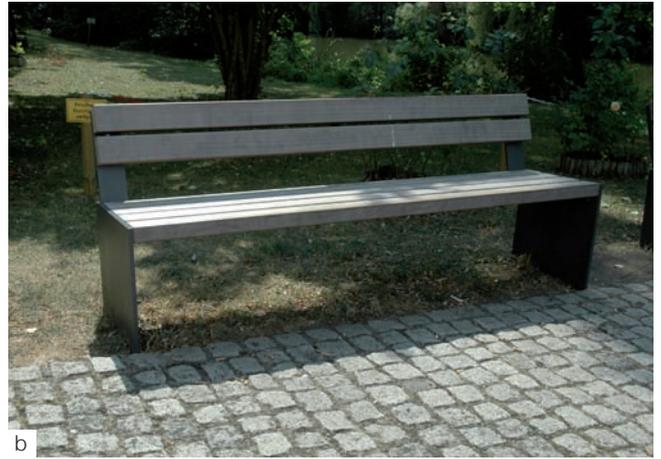
b

Auch die neuen Bänke aus Holz und Stahl im neuen Gebiet am Graben (b) haben nur eine Rückenlehne. Die einzigen Bänke die sowohl Rückenlehnen als auch Armlehnen haben sind zwei Möbel die anscheinend von Privatpersonen im öffentlichen Raum aufgestellt wurden (f,g).

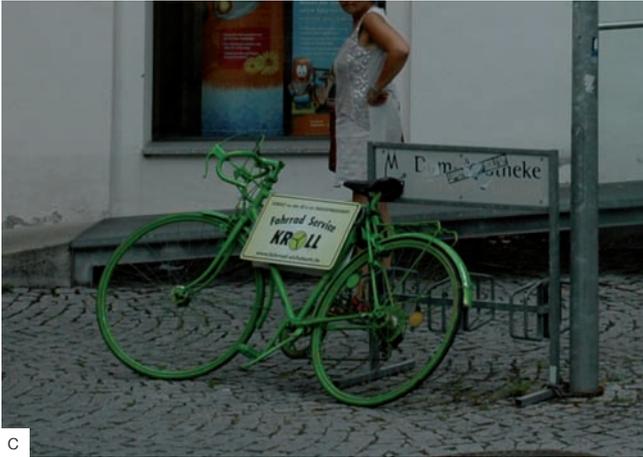
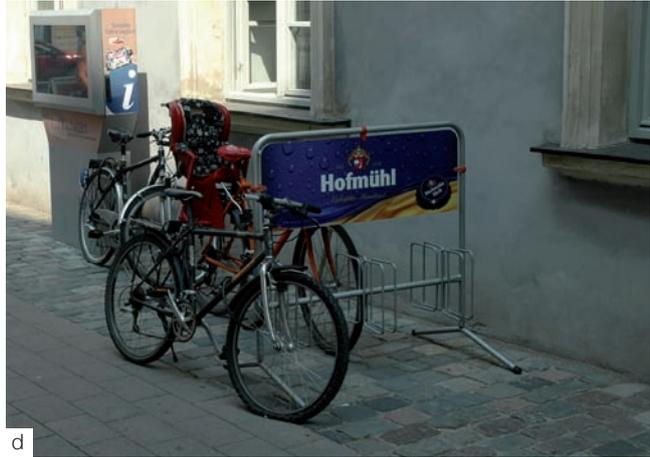
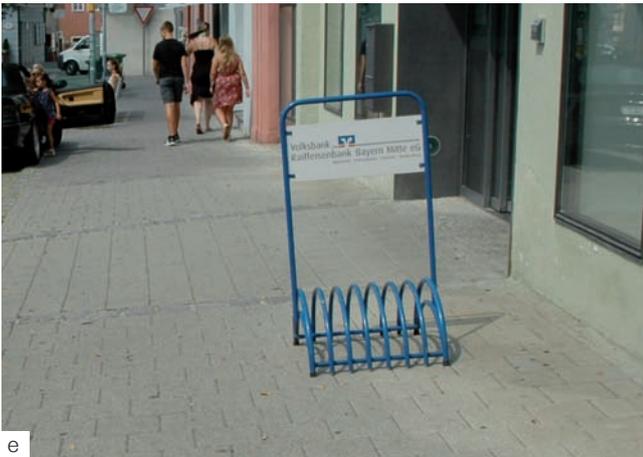
Es besteht kein Konzept für die Aufstellung öffentlicher Fahrradständer. Die vielen meist unkoordiniert aufgestellten privaten Fahrradständer (c, d, e) meist mit Werbeanlage, beeinträchtigen das Stadtbild.

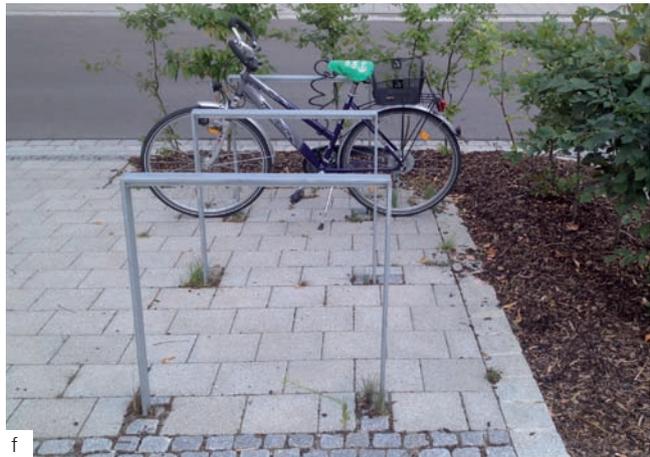
f

Auf den neugestalteten Freiflächen am Graben wurden zurückhaltende Fahrradständer (f) aufgestellt, die für die gesamte Altstadt empfohlen werden.

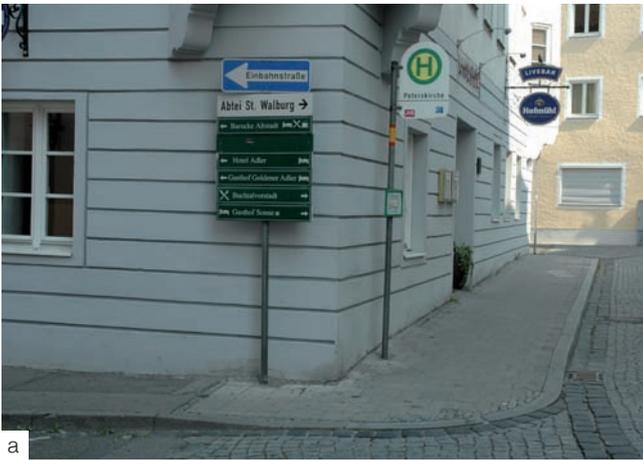
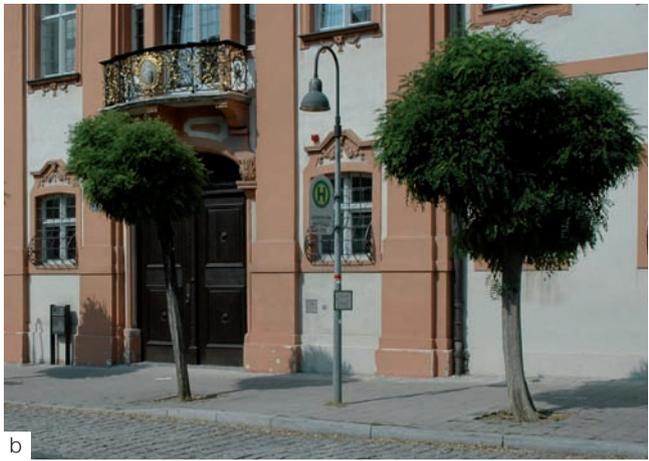
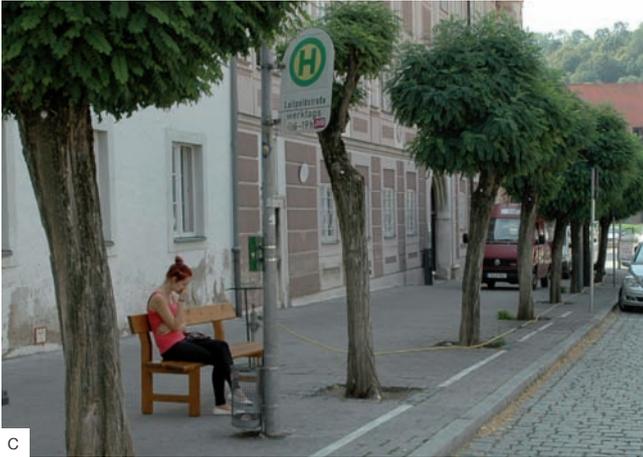
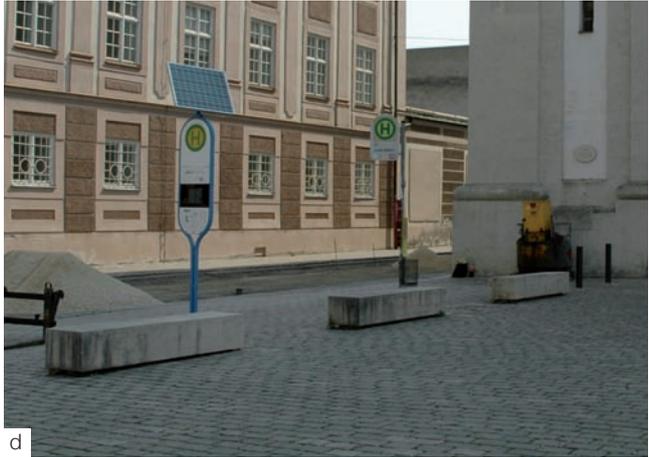
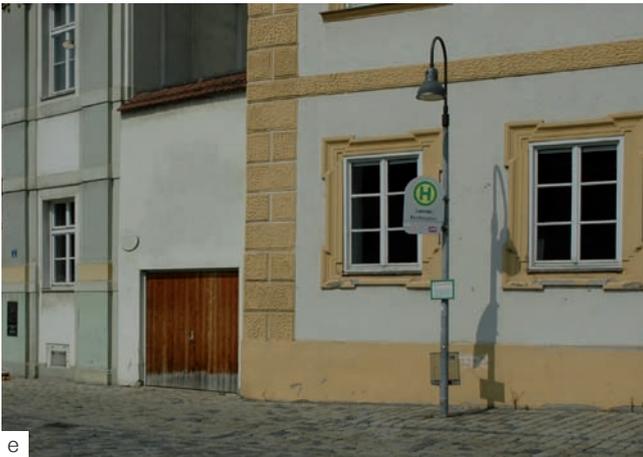
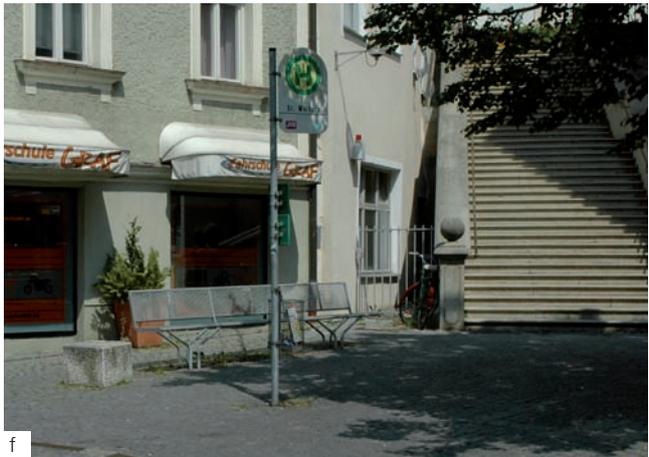
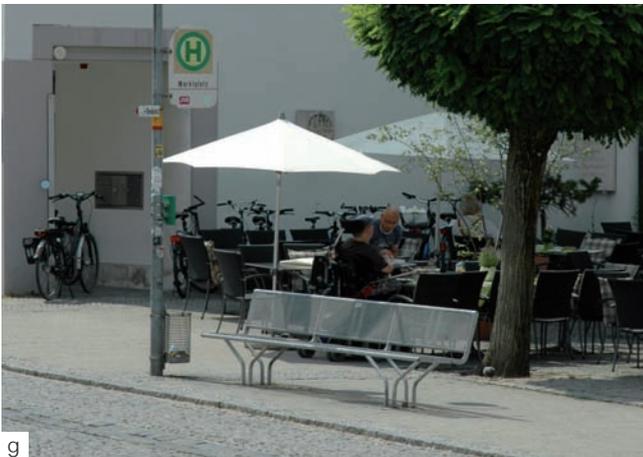
Die Haltestellen sind an vielen Stellen nicht nutzergerecht gestaltet. Es fehlen Bänke und Überdachungen.

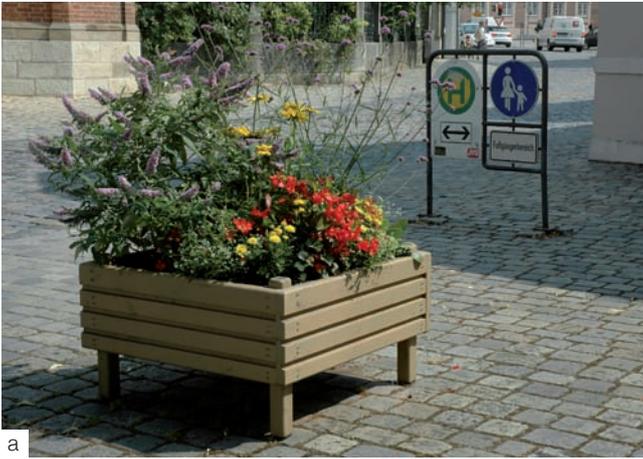
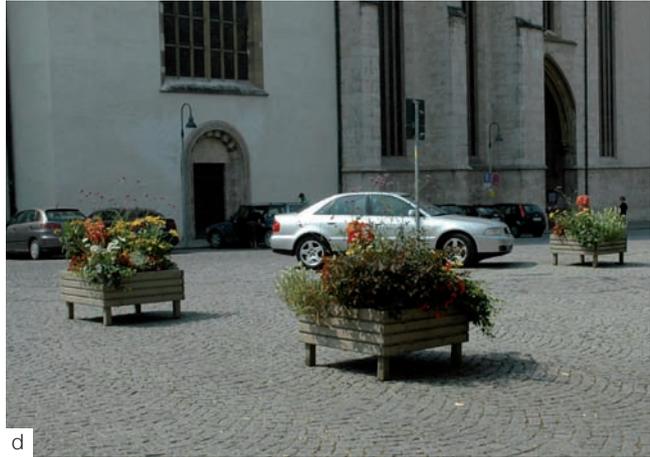
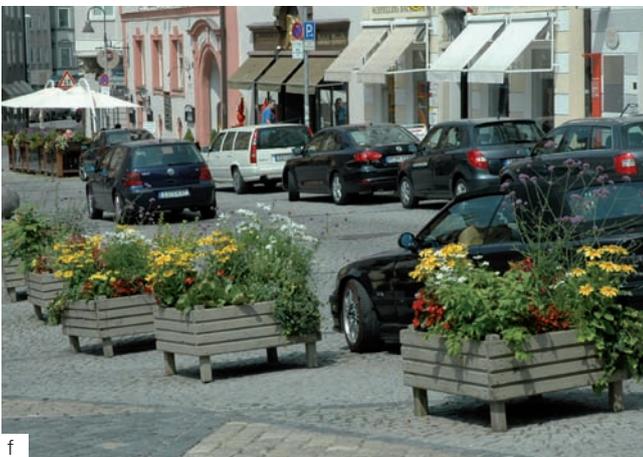
Die Holztröge (a, d, f) passen nicht zum historischen Bild der Barockstadt.
